# *Inventaire d'accessibilité aux lieux de pêche*

*“La Dendre”*

*Maison wallonne de la Pêche ASBL  
Ir. Frédéric DUMONCEAU*

*JUIN 2007*

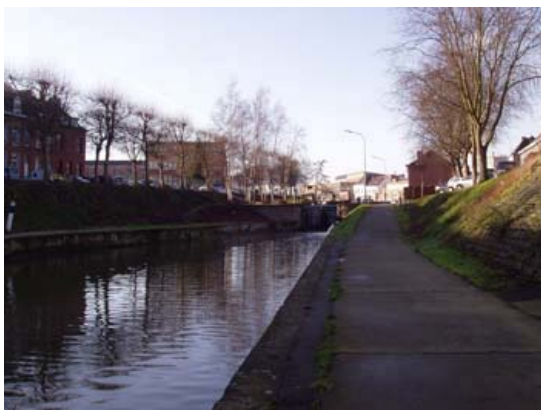
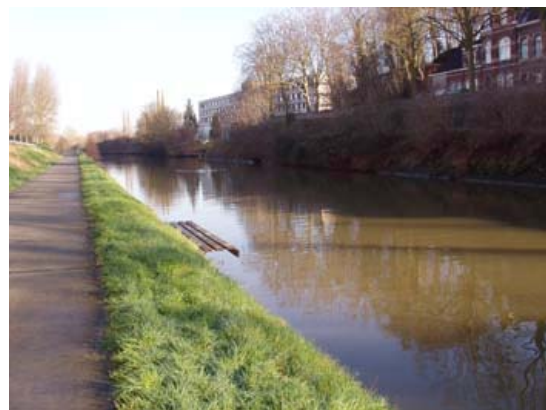
Figure 1 : Amont du pont de Brantignies

1. En rive gauche, en contrebas du Quai des Usines, le chemin de halage longe la Dendre (*figures 1 & 2*). Ce secteur est praticable jusqu'à la jonction entre le Quai de Flandre et le chemin de halage où une glissière de sécurité constitue un obstacle à la pratique de la pêche. Le stationnement est possible sur l'accotement mais est susceptible de poser des problèmes avec les riverains. Au niveau du Quai des Flandres, le stationnement est réservé aux riverains.

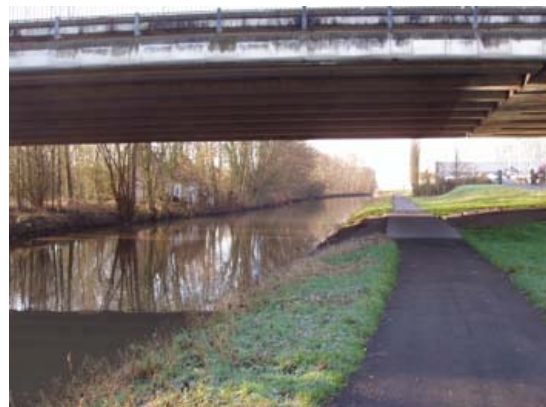
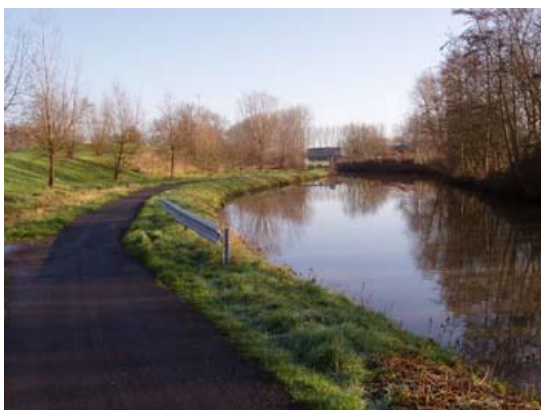
Figure 4 : Pont n° 2 du contournement

3. En rive gauche, l'accès suivant se situe sur le chemin d'accès au parc à conteneurs. Le stationnement est possible à proximité du pont n° 2 du contournement (*figure 4*) sur l'accotement de la voirie. A cet endroit la berge est praticable hormis à la hauteur des quelques glissières de sécurité présentes (*figure 5*).

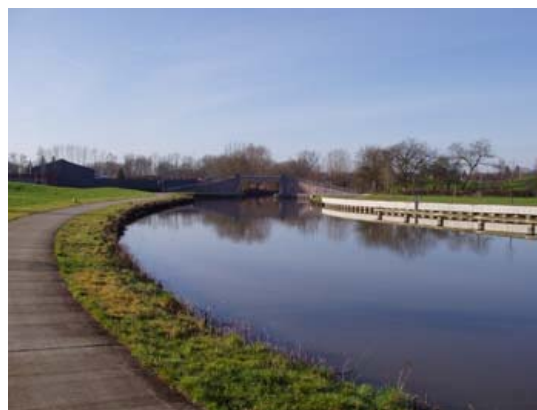
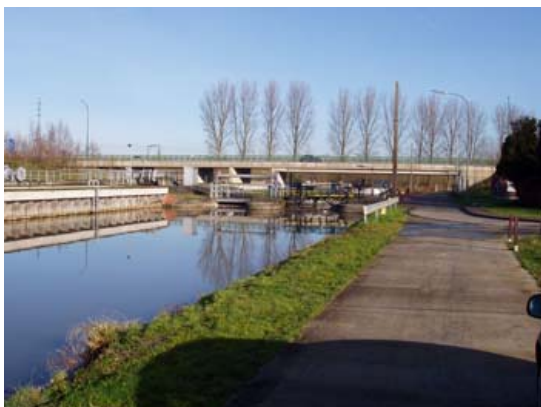
Figure 6 : Amont de l'écluse de Bihée

4. En rive droite, le chemin des Peupliers permet d'accéder en bord de rive à hauteur de l'écluse de Bihée (*figures 6 & 7*). La berge est praticable en amont et en aval à proximité de l'écluse. La berge est praticable de l'écluse de Bihée à l'écluse de Rebaix (*figures 8 à 10*) à l'exception d'un tronçon de près de 500 mètres impraticables en raison d'un surplomb dépassant les critères de référence établis pour l'inventaire.

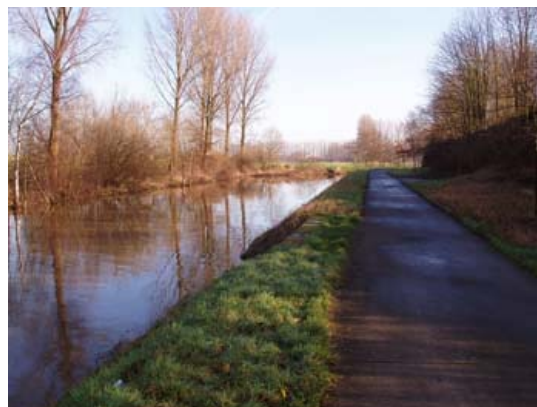
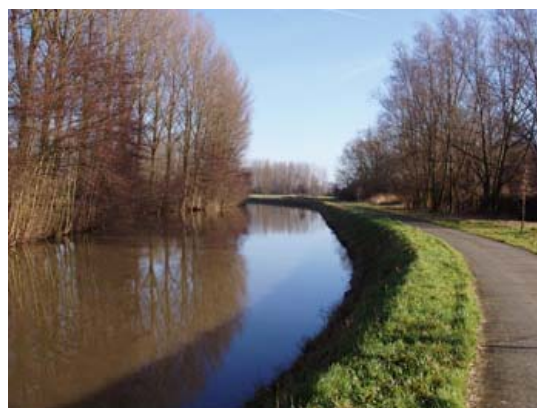
Figure 8 : Aval de l'écluse

5. En rive gauche, la berge est globalement impraticable entre l'écluse de Bihée et le pont-levis de Terre en raison de la présence de ligneux (*figures 8 & 10*).

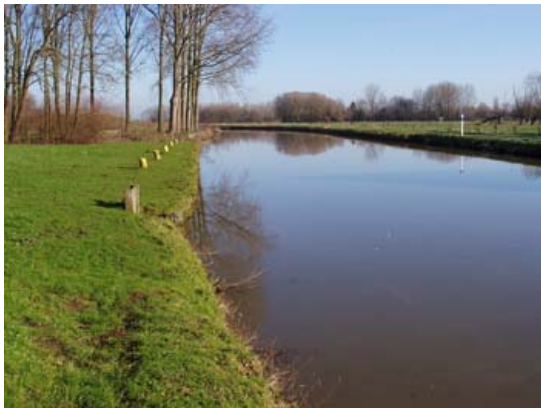
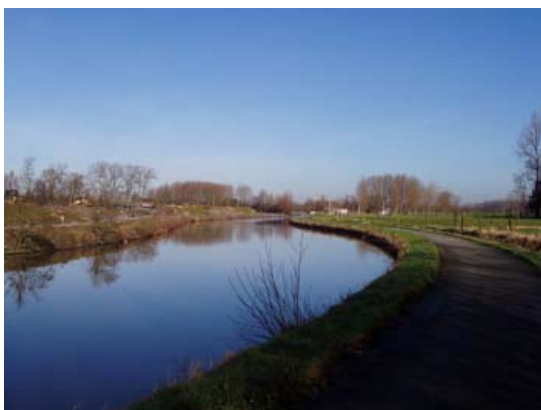
Figure 13 : Rive gauche en aval du pont-levis

7. En rive gauche, au-delà du pont-levis, jusqu'à l'écluse de Rebaix la berge est globalement praticable (figure 13 & 15) mais inaccessible faute d'accès voire de parking.

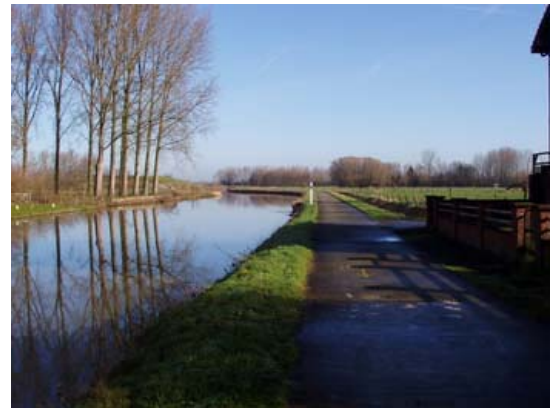
Figure 14 : Rive droite en aval du pont-levis

6. En rive droite, au niveau du pont-levis de Tenre, le site est inaccessible malgré la présence d'un accès en raison de l'absence totale de possibilité de stationnement en rive droite (figure 14).

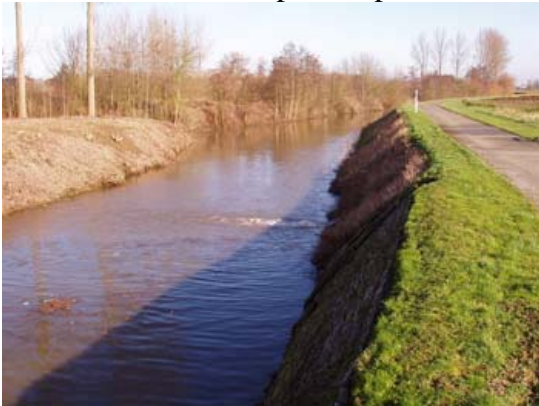
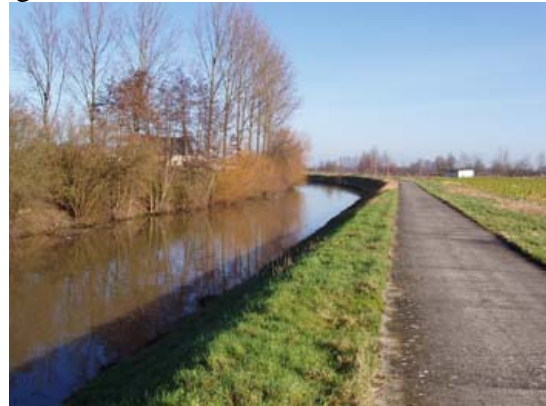
Figure 17 : Surplomb en aval de l'écluse

8. En rive droite, la berge est inaccessible et impraticable de l'écluse de Rebaix jusqu'à proximité de la passerelle. Le surplomb est important (*figures 17 & 18*) et ne répond pas aux critères fixés pour la praticabilité d'une berge.

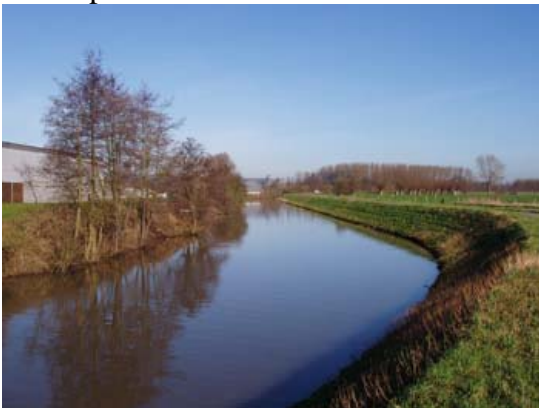
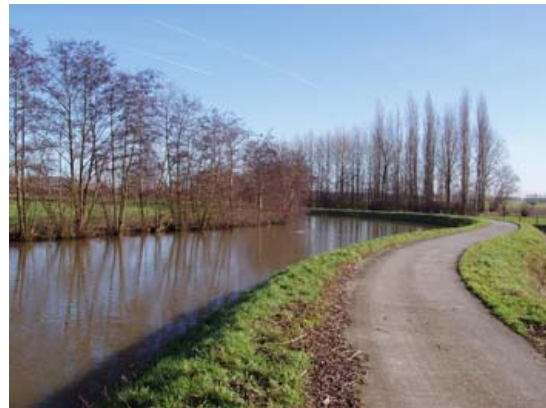
Figures 19 et 20 : La Dendre entre l'écluse de Rebaix et la passerelle présente à hauteur du chemin de la Tourette

9. En rive gauche, le tronçon compris entre l'écluse de Rebaix et la passerelle est impraticable en raison de la présence de ligneux en bord de berge (*figures 19 & 20*). Deux accès sont présents sur le secteur mais l'absence de parking rend celui-ci inaccessible.
10. En rive droite, au niveau de la passerelle et du pont-levis, deux accès sont présents : le chemin de la Tourette et le chemin de la Cavée. Le stationnement est possible mais aucun aménagement n'est prévu pour gérer celui-ci ! La berge est ponctuellement praticable au niveau des deux accès. De part et d'autre, la berge est impraticable en raison d'un surplomb élevé.

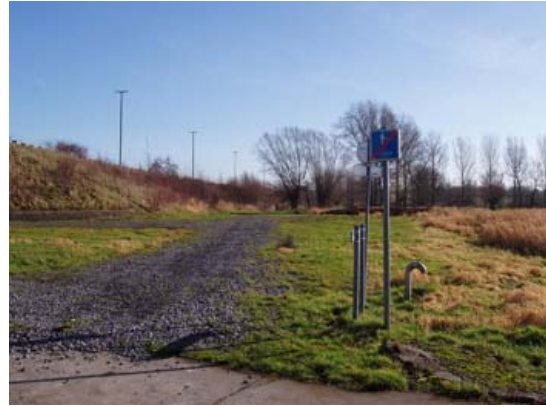
Figure 22 : Pont de l'autoroute A8

11. En rive droite, en aval du pont-levis Hatot, la berge est praticable sur près de 1500 mètres jusqu'à l'écluse de Papignies. Ce secteur est totalement inaccessible. Le chemin du Souvenir (*figure 22*) pourrait constituer une solution pour rendre ce secteur accessible en partie mais l'état actuel du chemin a conduit au classement de ce secteur comme étant inaccessible.
12. En rive gauche, le secteur est praticable ponctuellement entre le pont-levis Hatot et l'écluse de Papignies. La présence de ligneux, selon les critères de référence, entraîne la classification de la berge comme étant impraticable. Au niveau de l'accessibilité, en amont du pont de l'autoroute un chemin est présent et peut permettre d'accéder au bord de la Dendre. Un autre accès proche se situe au niveau de l'écluse, la berge est accessible sur 800 mètres grâce aux deux accès.

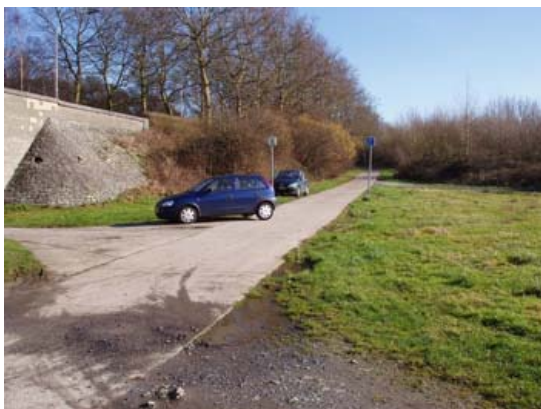
Figure 25 : Pont « Boulevard Branquart »

14. En rive droite, la hauteur de berge dépasse les 2 mètres mais elle présente une forme concave et se termine par une zone plane. La descente vers le site de pêche est difficile mais le site est praticable. Le site est accessible au niveau du boulevard Branquart (*figure 25*).

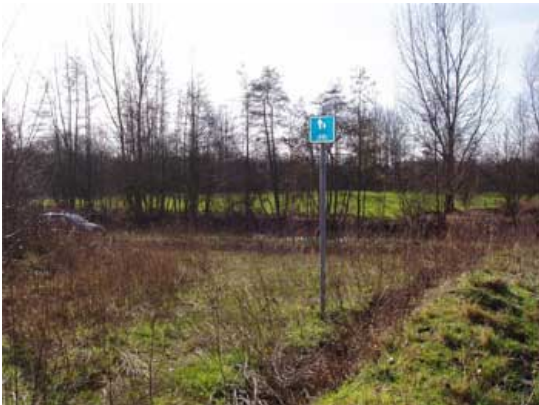
Figure 27 : RAVeL à hauteur du pont d'Hourain

SNCB situé en aval (cumulée 010.742). La berge est inaccessible, le stationnement étant impossible au niveau du pont d'Hourain (figure 27). La berge est praticable à hauteur du pont

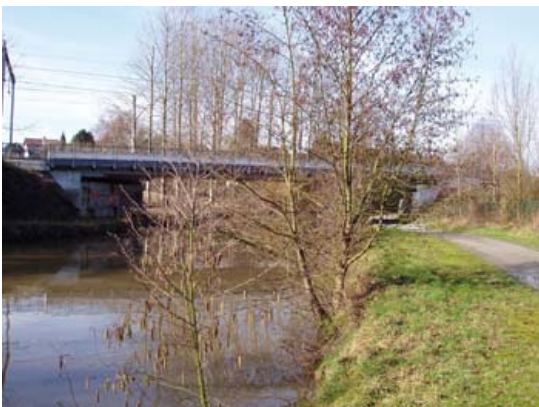
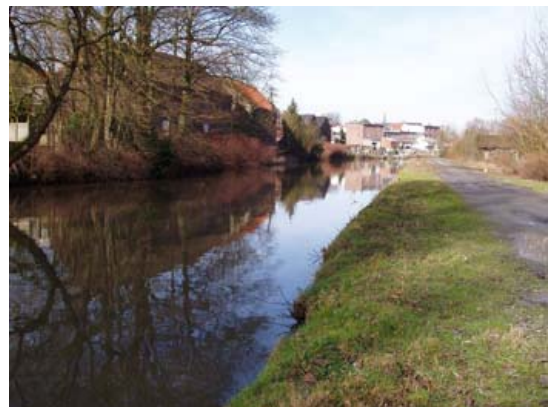
Figure 29 : Pont SNCB

16. En rive gauche, la berge est impraticable et inaccessible jusqu'à proximité de la rue de Jeumont. A cette hauteur, la berge est rendue accessible grâce aux rues de Jeumont et des Quatre Fils Aymon. La berge est praticable entre le pont-levis de la rue de Jeumont (figure 29) et l'écluse de Lessines (figure 30).

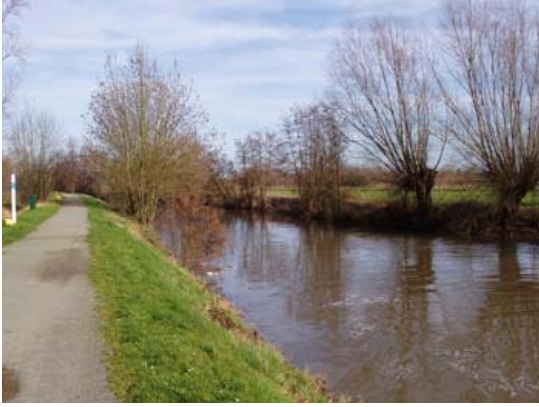
**Figure 37 : Surplomb en aval de l'écluse**

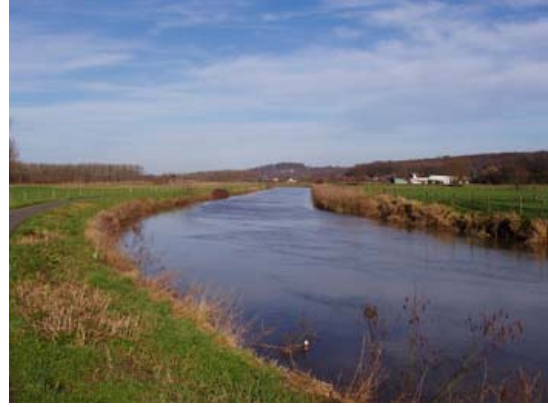
**Figure 38 : La Dendre à la limite régionale**

22. En rive gauche, la rive est praticable jusqu'à la limite régionale. Au niveau accessibilité, seulement 400 mètres sont accessibles grâce à un chemin qui permet de rejoindre le halage. Bien que le stationnement soit possible le long de ce chemin, aucun aménagement spécifique n'est prévu pour la gestion du parking.
